BELZONA REPARA EJE DE RODILLO DE TREN LAMINADOR

ID: 8415

Industria: Procesamiento de acero y metal

Ubicación del cliente: INDUSTRIA SIDERÚRGICA DE FABRICACIÓN DE BARRAS, TUBOS Y PERFILES DE HIERRO / Guatemala

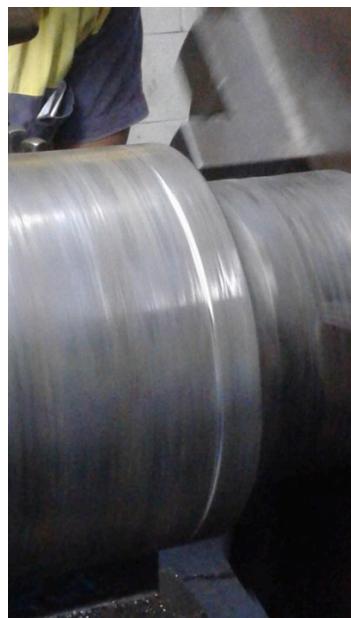
Desgaste severo en un eje de rodillo del tren laminador debido a fallo del rodamiento del cojinete ocasiona paros frecuentes en el proceso.

- * 1.- Daños por desgaste en eje del rodillo laminador.,
- * 2.- Superficie torneada, rosca ordinaria.,
- * 3.- Productos Belzona aplicados.,
- * 4.- Eje de rodillo laminador reparado.,

Se eliminaron residuos de grasa por medio de Cleaner Degreaser; luego se preparó la superficie mecanizado eje en torno para

obtener un perfil con rosca ordinaria; luego se reconstruye áreas desgastadas por fallo de rodamiento de cojinetes con Belzona 1111, de acuerdo a los folletos de Sistema Belzona Know-How. MPT 1.
