# BELZONA REPARA / REVISTE COMPONENTES DE TURBINA OSSBERGER CROSSFLOW

Ubicación del cliente: *Hidroeléctrica Cerro Vivo / Guatemala*  
Fecha de aplicación: *Diciembre 2017*

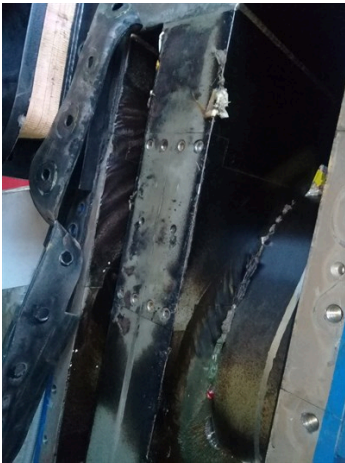
*Daños del 70% en laterales del distribuidor Guide Vane de flujo de agua y casing (housing) debido a abrasión /cavitación, ocasionan pérdida de presión de flujo de agua.*

- \* 1. Daños por abrasión en casing y distribuidor Guide Vane. ,
- \* 2. Superficie sandblastada. ,
- \* 3. Productos Belzona aplicados. ,
- \* 4. Turbina Ossberger Cross Flow reparada. ,
