Belzona répare un joint de dilatation en métal

ID: 8429

Industrie: Énergie
Application: Vannes, tuyaux et raccords
Substrat: Acier
Des produits: * Belzona 1511 (Super HT-Metal) Belzona 9341 (Reinforcement Tape),

Localisation du client: Israel
Date de la demande: Juin 2019

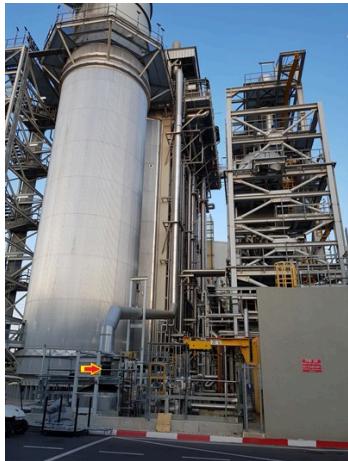
- * Emplacement du joint de dilatation ,
- * Fissures du joint de dilatation ,
- * Application du matériaux Belzona et du ruban de renforcement ,
- * Application terminée ,

Une centrale électrique alimentée au gaz utilise des tuyaux pour libérer de la vapeur supplémentaire à haute température et basse pression à la suite de son fonctionnement. Il y a un joint de dilatation situé sur la partie inférieure du tuyau qui lie le réceptacle et le tuyau.

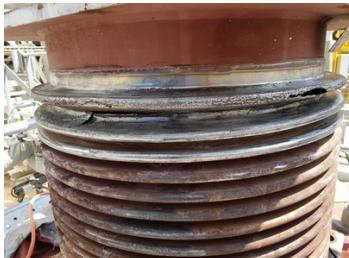
Le joint de dilatation métallique qui était recouvert d'un matériau isolant s'est détérioré et a développé des fissures importantes ainsi qu'une corrosion sous isolation conduisant à des fuites de vapeur dans quelques endroits. En conséquence, l'usine a dû s'arrêter pour fermer la fuite jusqu'à ce que des joints de remplacement étaient disponibles avec une capacité très limitée de s'arrêter au milieu de l'été. Une solution rapide et efficace était nécessaire afin de réparer le joint de dilatation le plus rapidement possible.
