Восстановление посадочного места под подшипник на валу диффузии

ID: 8479

клиента: *сахарный завод*

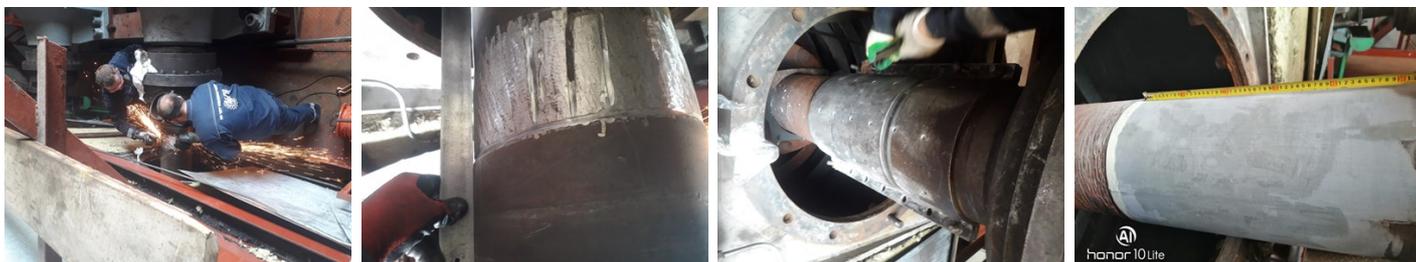
Описание фотографий

Необходимо восстановить посадочное место под подшипник на месте, из-за невозможности демонтажа

* 1. подготовка места повреждения. 2. место повреждения 3. установка пресс-формы 4. ремонт закончен. ,

На сахарном заводе поврежден вал наклонной диффузионной установки.

Ремонт был произведен по технологии МРТ-02 "Восстановление поврежденных валов с использованием технологии формовки"

Данная технология ремонта позволила в кратчайшие сроки ввести оборудование в строй и продолжить работу.
