# BELZONA PROTEGE TAPADERA DE CAMARA DE VACIO

ID: 8642

Ubicación del cliente: *Colgate Palmolive / Guatemala*

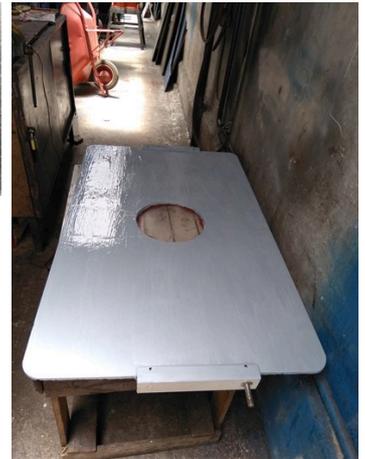
*Daños por erosión / corrosión en tapadera de cámara de vacío que provocaba que la tapadera no cerrara perfectamente. Se protege con Belzona para alargar la vida útil de la tapadera.*

- \* 1. Tapadera sin revestimiento ,
- \* 2. Preparación de superficie con bristle blaster ,
- \* 3. Superficie preparada con bristle blaster ,
- \* 4. Productos Belzona aplicados ,

Cámara de vacío marca Binacchi, daños en la tapadera por corrosión.

Para preparar superficie inicialmente se eliminan residuos de jabón por medio de cepillo y agua, luego se utiliza desengrasante; posteriormente se prepara superficie con Bristle Blaster según norma SSPC SP10, para obtener un perfil de 75 micrones comprobando por medio de Testex Tape, Elcometer 122.

Se protege tapadera de cámara de vacío en un día de trabajo con Belzona 1341 porque de no haberlo protegido la pérdida de
