# BELZONA REPARA / PROTEGE TORNILLO EXTRUSOR DE JABÓN

ID: 8643

Ubicación del cliente: *Colgate Palmolive / Guatemala*  
Fecha de aplicación: *Abril 2018*

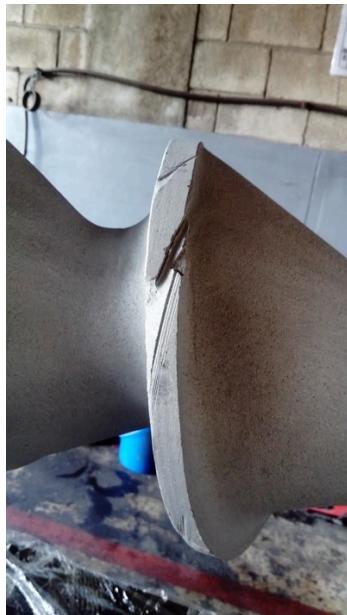
*Desgastes severos en álabes del tornillo y en el cuerpo pequeños agujeros (pitting) debido a abrasión/corrosión, lo cual ocasionaba paros en producción porque se incorporan colores diferentes al cambiar de batch.*

- \* 1. Daños por abrasión y corrosión en tornillo extrusor ,
- \* 2. Superficie preparada ,
- \* 3. Reparación realizada ,
- \* 4. Revestimiento aplicado ,

Maquina Binacchi extrusor de pasta de jabón con daños en el cuerpo y álabes del tornillo extrusor ocasionados por corrosión.

La preparación de la superficie consistió en eliminar residuos de jabón con cepillo de alambre y abundante agua; posteriormente

el tornillo se sandblasteo utilizando abrasivo angular, cumpliendo con las normas de limpieza SSPC - SP 10, para obtener un perfil de 75 micrones, metal casi blanco, de acuerdo a los folletos de Sistema Belzona Know-How SHM – 14.
