Устранение протечки кровли здания подстанции РП-2 установки УССГ производства № 2 ПАО «Укртатнафта»

ID: 8695

Заявление: *RPA-Roof Problem Areas*

Дата подачи *Октябрь 2016 года*

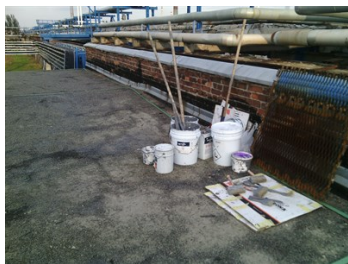
Причиной возникновения протечки стала вибрация здания. Традиционный ремонт предполагал замену рубероида на кровле. Через 2 года ситуация повторилась и было принято решение использовать гибкую мембрану Belzona 3111. Серьёзность данной ситуации заключалось в том, что вода с кровли попадала на трансформаторы и работающее электрооборудование, что могло привести к замыканию и в дальнейшем аварийной остановке всей установки сероочистки.

* 1. Вид кровли перед ремонтом. 2. Нанесение кондиционера Belzona 3911. 3. Нанесение 1 слоя Belzona 3111 и армирующей сетки Belzona 9311. 4. Законченный вид кровли. ,
