# BELZONA® RECONSTRUCCIÓN Y PROTECCIÓN DE BOMBA CENTRÍFUGA

Solicitud: *Bombas centrífugas*

Ubicación del cliente: *Fertilizantes Colombianos S.A., Colombia*

Fecha de aplicación: *Junio 2007*

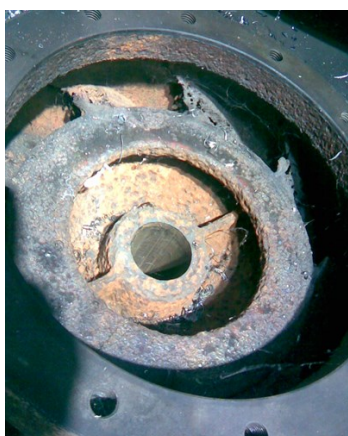
*Deficiencia en el bombeo causado por el deterioro de los álabes de la carcasa principal y demás superficies internas desgastadas por erosión / corrosión.*

\* Deterioro de los álabes de la bomba centrífuga Limpieza y preparación de superficie Refuerzo y estructura de los álabes con malla de acero Reconstrucción con Belzona® 1311 y protección interna con Belzona® 1341 y externa con Belzona® 5811 ,
