Belzona Répare une Bande de Convoiement pour un Dépôt Pharmaceutique Robotisé.

ID: 8991

Application: *Machines de manutention de solides*

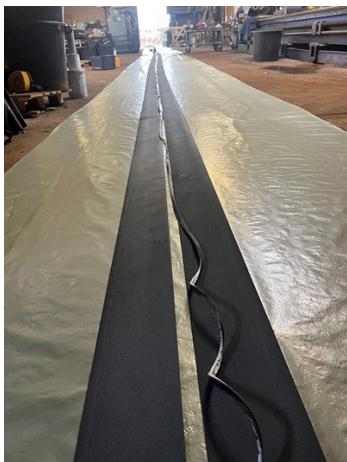
La bande convoiement en cours de préparation.

La bande a dû être préparer en coupant la zone déchirer afin d'assurer une application propre. Une bande de renfort (Belzona 9341) a été utilisé en conjonction avec un elastomer polyvalent liquide (Belzona 2221). L'application a été réalisée conformément à une version modifiée du Belzona System Leaflet SHM-01.

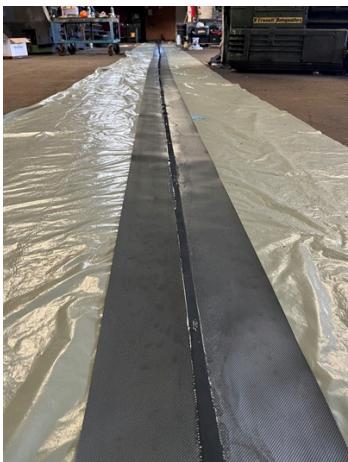
La bande convoiement finie et réparée.

Le distributeur agréé Belzona, a effectué cette réparation et a pu remettre la bande de convoiement en service en moins de 24-heures.
