Belzona Répare une Bande de Convoiemment pour un Dépôt Pharmaceutique Robotisé.

ID: 8991

Industrie: *Industrie générale* Localisation du client: *France*
Application: *Machines de manutention de solides* Date de la demande: *February 2023*
Substrat: *Rubber*
Des produits: *Belzona 2221 (MP Fluid Elastomer), Belzona 2921 (Elastomer GP Conditioner), Accessories*

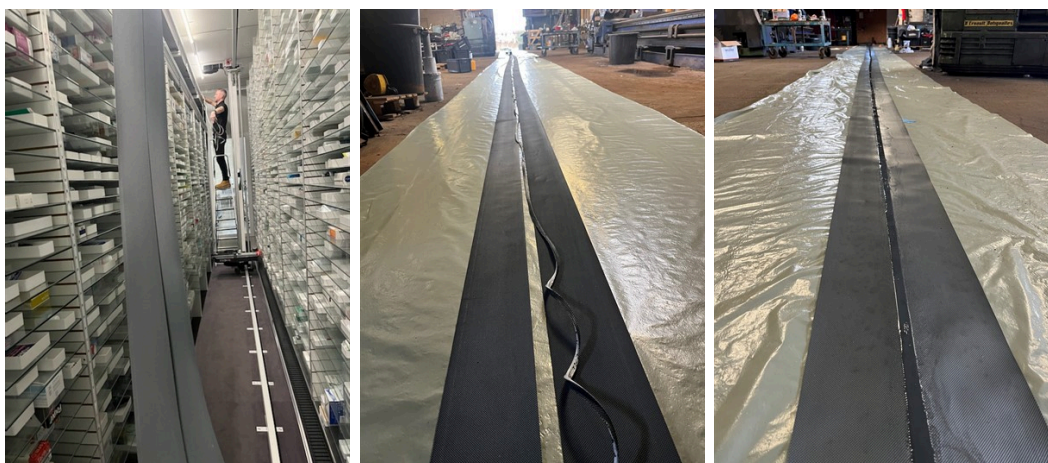
La bande de convoiemment avait déchiré au centre sur toute la longueur (37m) sauf 4m.

La bande de convoiemment étant retirée du service.

La bande convoiemment en cours de préparation.

La bande convoiemment finie et réparée.

La bande a dû être preparer en coupant la zone déchirer afin d'assurer une application propre. Une bande de renfort (Belzona 9341) a été utilisé en conjonction avec un elastomer polyvalent liquid (Belzona 2221). L'application a été réalisée conformément à une version modifiée du Belzona System Leaflet SHM-01.

Le distributeur agréé Belzona, a effectué cette réparation et a pu remettre la bande de convoiemment en service en moins de 24-heures.
