# Rechargement et Protection des Coudes de Décharge sur Turbine Francis

ID: 9034

Coudes de turbine Francis dans une Centrale Hydroélectrique.

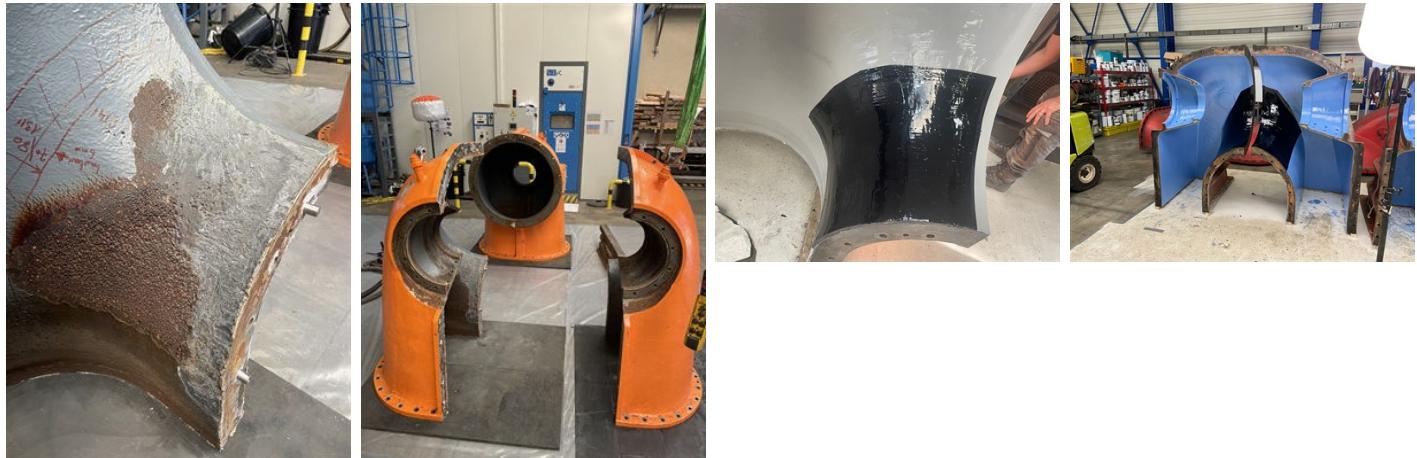
Dommages causés par l'érosion et la cavitation conduisant à une perte de d'épaisseur supérieure à 5 mm.

Vue d'ensembles des coudes.

Après rechargement et la première couche de Belzona 1341 et Belzona 2141.

Application finale présentant Belzona 1431 et Belzona 2141.

Les zones affectées par la cavitation ont été rechargées à l'aide de Belzona 1311. Tous les coudes ont ensuite été revêtus de Belzona 1331 ou de Belzona 1341. Les zones les plus intenses en cavitation ont ensuite été recouvertes de Belzona 2141 (un élastomère résistant à la cavitation). L'application a été effectuée conformément au Belzona System Leaflets VPF-01 et VPF-02.
