Réparation et Protection de la Ligne d'Arbre du Navire BELEM

ID: 9036

Localisation du client: *Saint Nazaire*
Date de la demande: *Février 2023*

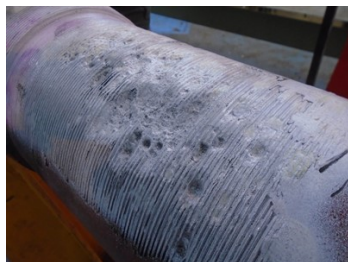
L'arbre porte hélice présentait de fortes usures dues à la corrosion par l'eau de mer.

L'arbre porte hélice fortement endommagé par la corrosion
