Renforcement d'un Toit de Bac d'Ammoniac avec le Procédé SW2.

ID: 9212

Application: Réservoirs et zones de confinement de produits chimiques

Substrat: Carbon steel

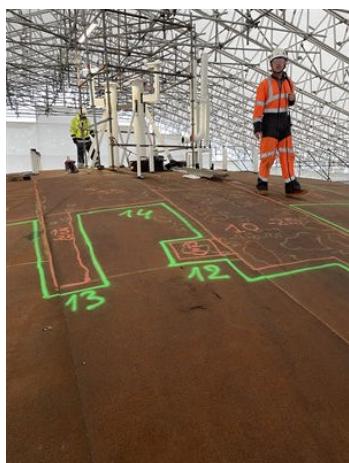
Toiture avant application du système Belzona.

Le toit du bac d'Ammoniac (NH₃) présentait un affaiblissement dû à la corrosion. Pour restaurer les zones endommagées, nous allons renforcer le toit depuis l'extérieur a l'aide de Belzona SuperWrap II. Cette réparation permet de remettre en conformité le bac sans avoir à souder de nouvelles plaques, avec le risque d'alourdir encore la structure.

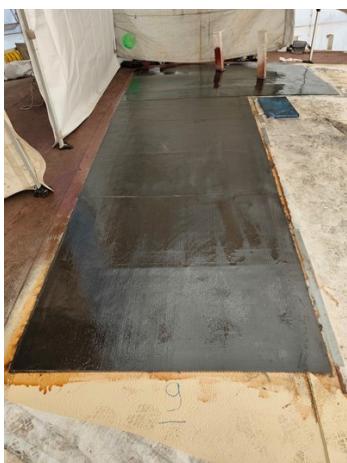
Pose de la première couche.

Pour restaurer les zones endommagées, nous avons d'abord rebouché les cratères au plus près du profil du toit avec le Belzona 1121. Ensuite, pour renforcer ces zones réparées, nous avons utilisé des patchs composites SuperWrap II. Enfin, pour assurer une finition anticorrosion, nous avons appliqué le Belzona 5831LT.

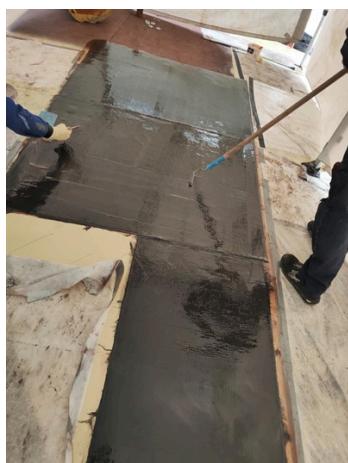
Utilisation des débulleurs après l'application d'une couche de Belzona SuperWrap II.

Procédé SuperWrap II, avec une adaptation lié au fait que l'on ne peut utiliser la bande Belzona 9382. Nous avons fait recours à des rouleaux débulleurs pour comprimer les bandes et éviter les bulles entre chaque couches de bandes de renfort (4x couches posé a 90°).

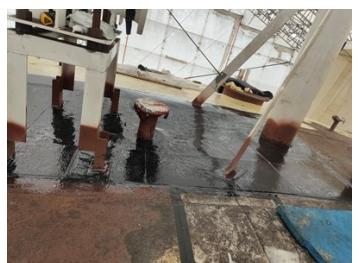
Renforcement finale avant l'application du Belzona 5831LT.
