Rohrmühlen sind kein Problem für Belzona

Industrie: Zement

Anwendung: Maschinen zur Handhabung von Feststoffen

Problem

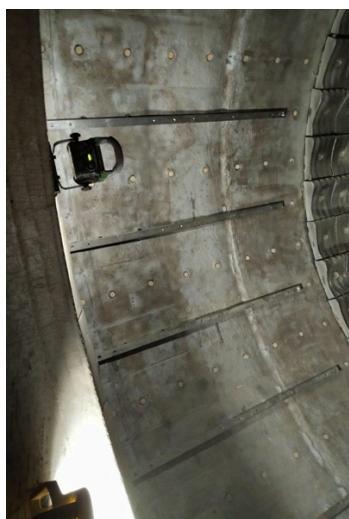
Rohrmühle vom Kunden sandgestrahlt.

Der zu reparierende Untergrund wurde vom Kunden sandgestrahlt.

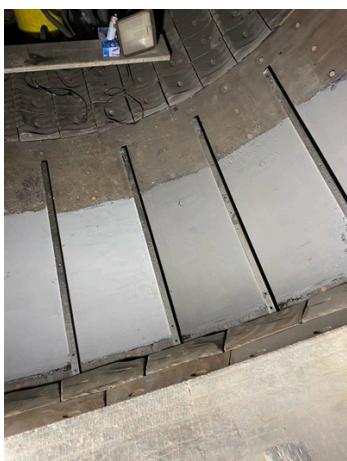
Defekte Oberfläche aufgebaut mit Belzona 4111 (Magma-Quartz).

Ein Rahmen aus Stahl wurde vorgefertigt, damit Belzona 4111 (Magma-Quartz) in genauer Höhe aufgetragen werden konnte.

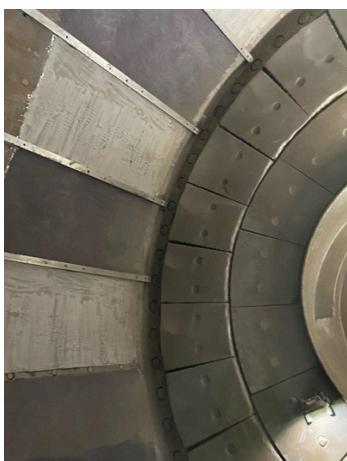
Nahaufnahme von der Anwendung im Prozess.

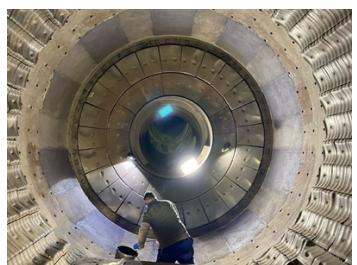
Defekte Oberfläche halbwegs aufgebaut mit Belzona 1812 (Ceramic Carbide FP).

Ein weiterer Rahmen aus Stahl mit anderen Dimensionen wurde vorgefertigt, um Belzona 1812 (Ceramic Carbide FP) in genauer Höhe auftragen zu können.
