# Belzona repariert und schützt Tankfundamente etlicher Lagertanks

Problemzonen am Boden

Substrat: Concrete

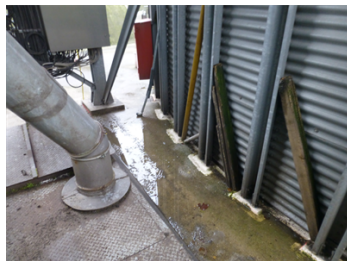
Das Betonfundament des Lagertanks zeigte deutliche bauliche Defizite. Der stark saugende Beton sowie das Gefälle in Richtung des Tanks führten dazu, dass sich dauerhaft Wasser am Fundament sammelte und in den alten Beton eindrang. Die Feuchtigkeit gelangte anschließend in den Lagertank und ließ das dort gelagerte Saatgut zu einer betonartigen, chemisch aggressiven Masse verklumpen. Diese griff die Innenflächen des Tanks an und verursachte zunehmende Materialschäden.

Zustand der Problemzonen

Zur Sanierung des Fundamentes wurde zunächst die alte Abdichtung vollständig entfernt und die Betonfläche sandgestrahlt. Anschließend montierte man Hilfsschalungen, um ein neues Gefälle herzustellen, und grundierte die Bereiche mit Belzona 4911 und füllte sie mit Belzona 4111 aus. Nach dem Entfernen der Schalung wurden Restflächen und die Sockelaufkantung verschlossen und verspachtelt. Danach erfolgten erneutes Anstrahlen und gründliche Reinigung. Abschließend wurde das Fundament mit Belzona 3921 Konditionierer behandelt und mit Belzona 3111, verstärkt durch Belzona 9311 Armierungsgewebe, beschichtet, um eine dauerhafte und widerstandsfähige Abdichtung sicherzustellen.

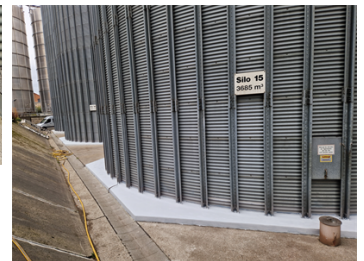
Alle Tankfundamente repariert und mit Belzona 3111 geschützt
