# Belzona Super Wrap II rettet stark korrodierten Verteiler

Industrie: Essen & Trinken  
Anwendung: Valves, Pipes and Fittings  
Substrat: Carbon steel  
Produkte: Belzona 1511 (Super HT-Metal), Belzona 1983 (SuperWrap II), Belzona 9111 (Cleaner Degreaser)

Standort des Kunden: Germany  
Antragsdatum: January 2026

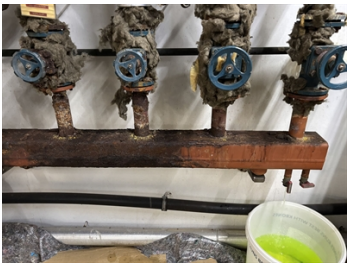
Dieser Verteiler war isoliert, jedoch über viele Jahre hinweg nicht kontrolliert. Bei einer Inspektion wurde erhebliche Korrosion festgestellt, die an einigen Stellen zu tiefem Lochfraß oder sogar zur Bildung von Löchern geführt hatte, aus denen Wasser austrat. Eine dringende Reparatur war nötig, um die Leckagen zu stoppen, den Verteiler zu verstärken und langfristigen Schutz zu gewährleisten.

Korrodierte Verteiler

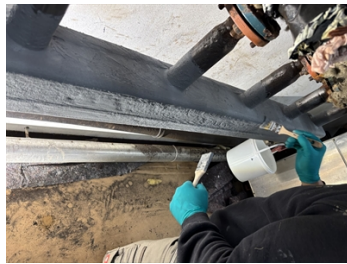
Untergrund mit Belzona  
Pastenprodukten repariert

Im folgenden Schritt wurde zuerst mit Belzona 1511 in Kombination mit Belzona 9341 der Untergrund repariert und die Löcher abgedichtet. Danach wurde die gesamte Fläche mit Belzona Super Wrap II umwickelt und verstärkt. Die Anwendung wurde mit Belzona 9382 verpresst, und nach der Aushärtung vollkommen beseitigt.

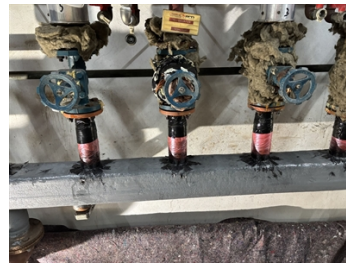
Anfang der Super Wrap II  
Anwendung

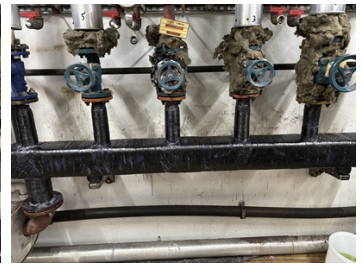
Abgeschlossene Reparatur

Belzona bot eine kosteneffiziente Reparatur mit minimaler Ausfallzeit, um erhebliche Korrosionsschäden an dem Verteiler rasch zu beheben. Die Super Wrap II Lösung stellte die strukturelle Integrität des Verteilers wieder her und verlängerte seine Lebensdauer erheblich.
