# Reparação de Parede de Betão com danos de Abrasão de Biomassa com Belzona

ID: 10297

| Inscrição: | Áreas com problemas de parede | Data de aplicação: | Junho 2026 |

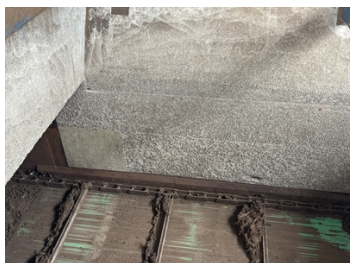
Esta parede de betão integra um equipamento de transporte de biomassa para alimentação da caldeira de produção de energia elétrica. Desde há alguns anos a parede tem vindo a desgastar-se pela abrasão do transporte de ramos e troncos de madeira. Em 2019 fizemos um teste em cerca de 1m2, que se pode visualizar na primeira foto à esquerda. O transportador continuou a funcionar durante quase 7 anos, tendo o cliente comprovado o excelente desempenho da zona de teste e decidiu pedir orçamento para fazer toda a metade inferior das paredes, para evitar que se alastrasse mais a degradação.

Situação antes da intervenção.

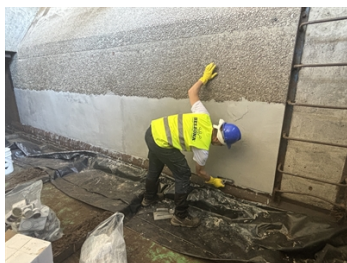
Aplicação de Belzona 4111 Magma-Quartz.

O procedimento de trabalho foi lavar as paredes com água a alta pressão (feito pelo cliente) e passados 2 dias iniciámos a nossa parte, com a aplicação de Belzona 4911 Magma TX Conditioner e enchimento com Belzona 4111 Magma-Quartz. As ferramentas utilizadas foram trinchas / pincéis, os nossos aplicadores plásticos Belzona e ferramentas para alisamento das paredes.

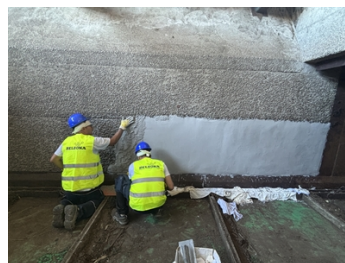
Aplicação de Belzona 4111 Magma-Quartz.

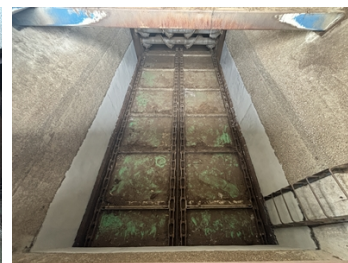
Trabalho concluído.
