# Räumerbahn-Blechverklebung mit Belzona

ID: 10302

Anwendung: Tanks und Eindämmungsbereiche für Chemikalien

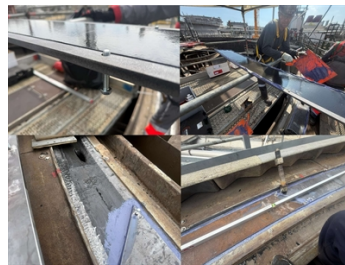
Vorbereitete Bleche

Nach einer technischen Bestandsaufnahme und der Ausarbeitung eines Sanierungskonzepts wurden passgenaue Ersatzbleche gefertigt, vorbereitet und mit Korrosionsschutz versehen. Parallel dazu wurden die vorhandenen Laufbahnflächen gereinigt, gestrahlt und ebenfalls gegen Korrosion geschützt. Durch die gewählte Klebelösung konnte die bestehende Struktur erhalten bleiben, wodurch umfangreiche Demontage-, Schweiß- und Austauschmaßnahmen vermieden wurden. Dies reduzierte den Arbeitsumfang während des Anlagenstillstands und verringerte die mit schweren mechanischen Umbauten verbundenen Aufwände. Insgesamt wurden rund 70 laufende Meter Laufbahn saniert und für den weiteren Betrieb wiederhergestellt.

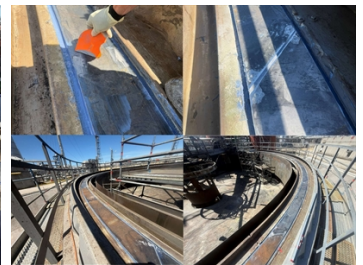
Anpassung und Verklebung der  
Bleche

Vor Beginn der Verklebung wurden die Gewinde der Einstellschrauben mit Belzona 9411 Trennmittel behandelt, um deren spätere Entfernung sicherzustellen. Nach dem Ausrichten der vorbereiteten Bleche wurde Belzona 7311 Strukturkleber auf die vorgesehenen Kontaktflächen aufgetragen. Die Bleche wurden mithilfe eines Krans und Hebemagneten positioniert, ausgerichtet und auf die vorhandene Laufbahn aufgeklebt. Stoßbereiche wurden mit definiertem Abstand ausgeführt und ebenfalls mit Belzona 7311 verfüllt. Nach vollständiger Aushärtung wurden die Einstellschrauben entfernt und die verbleibenden Bereiche mit Belzona 1121 verspachtelt.
