# REPARACIÓN A CILINDROS DE CÁMARA

ID: 1289

Industria: Marina  
Solicitud: Intercambiadores de calor  
Sustrato: Fundición.  
Productos: \* Belzona® 1311 (Ceramic R-Metal) ,  
\* Belzona® 9411 (Release Agent) ,  
\* Belzona® 9111 (Cleaner Degreaser) ,

Ubicación del cliente: CONSOLIDADA DE FERRY'S, C.A.  
Fecha de aplicación: 11 de Junio de 2009

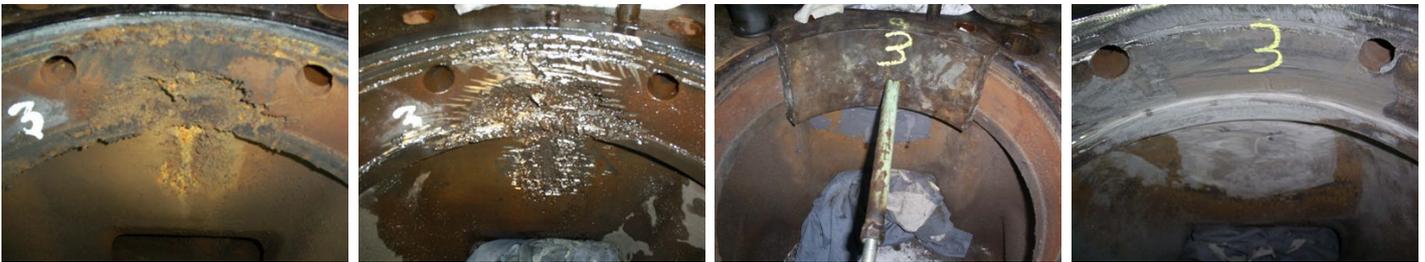
Desgaste interno severo en 9 de los cilindros por causa de erosión/corrosión como consecuencia de la alta presión y temperatura de trabajo.

- \* Condiciones encontradas del cilindro número 3 ,
- \* Limpieza de la superficie a reparar con disco esmeril y Belzona® 9111 ,
- \* Aplicación del Belzona® 1311 por moldeo ,
- \* Recuperación final del sustrato perdido del cilindro 3 con Belzona® 1311 ,

Daño severo en cámara de Refrigeración del Motor Propulsor principal SIME.

Las aplicaciones se llevaron a cabo de conformidad con los folletos Belzona Know-How de los Sistemas HEX-2 y HEX-3
