Impulsor de residuos cloacales

ID: 1306

Ubicación del cliente: AYSA (Aguas y Saneamientos Argentinos) Argentina

Solicitud: Bombas centrífugas

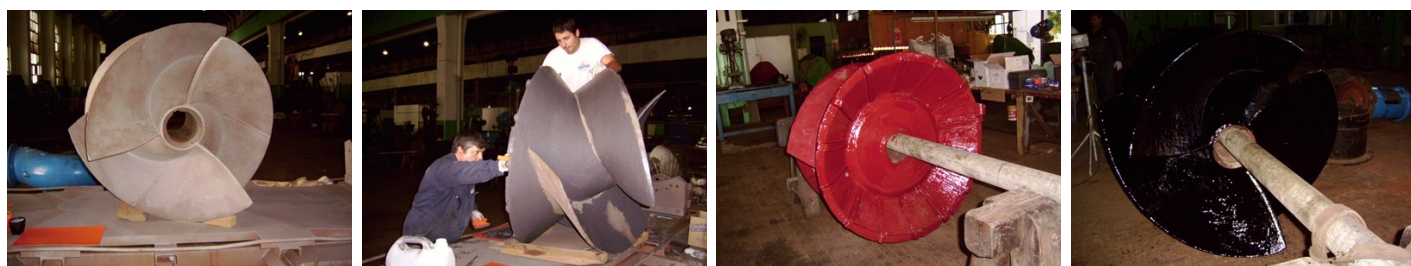
El impulsor sufría desgaste provocado por la acción corrosiva de los fluidos cloacales y erosiva de los sólidos presentes en dichos fluidos.

- * Vista del impulsor una vez arenado. ,
- * Recuperación con Belzona® 1311. ,
- * Aplicación de la primera capa de Belzona® 2121 color rojo ,
- * Aplicación de la segunda capa de 2121 color negro. ,

Recubrimiento elastomérico de impulsor de residuos cloacales.

El recubrimiento aplicado debía soportar el ataque químico de los fluidos cloacales, así como también la erosión e impacto de los sólidos en suspensión (piedras, palos, basura en general). Estos impulsores ya no se fabrican y es muy difícil de conseguirlos, por lo tanto es una gran ventaja el poder recuperarlos y extender su vida útil. Ha sido una gran solución para este cliente ya que se han
