BELZONA SELLA TANQUE DE ALMACENAMIENTO DE GASOLINA

ID: 1307

Industria: Química y petroquímica
Solicitud: Tanques y Áreas de Contención de Químicos
Sustrato: Acero
Productos: * Belzona® 1161 (Super UW Metal),

Ubicación del cliente: Planta Petroquímica, Canadá
Fecha de aplicación: Verano 2008

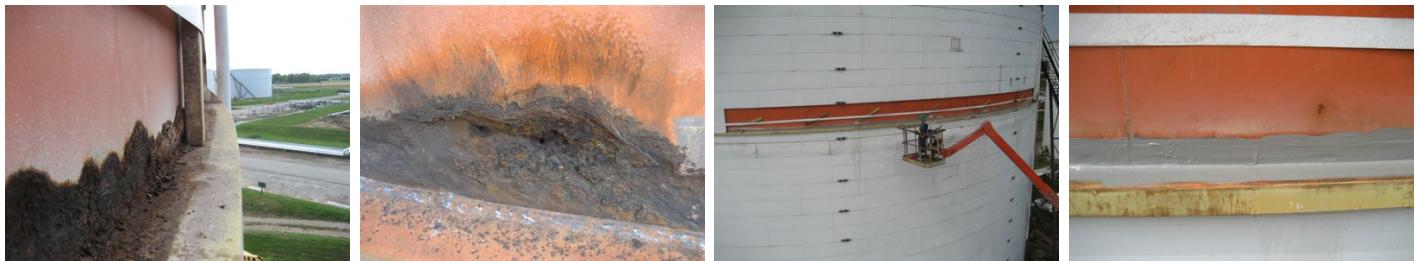
Descripciones de fotografías

La acumulación de agua sobre los anillos de soporte del aislamiento causó severa corrosión.

- * Extendiendo la corrosión ,
- * Vista detallada del área con picaduras ,
- * Acceso a las paredes del tanque por medio de plataforma hidráulica ,
- * Aplicación terminada ,

La aplicación fue llevada a cabo de acuerdo al folleto de Sistema Know-How TCC-1. La reparación fue llevada a cabo desde una plataforma móvil.

La aplicación fue sencilla, efectiva y 100% exitosa. Lo más importante es que fue llevada a cabo sin la necesidad de trabajo en caliente, manteniendo así la seguridad en el sitio.
