# BELZONA SELLA FUGA VIVA DE ACEITE EN TUBERIA DE TRANSFORMADOR

ID: 1310

Tubería de transformador llena de aceite.

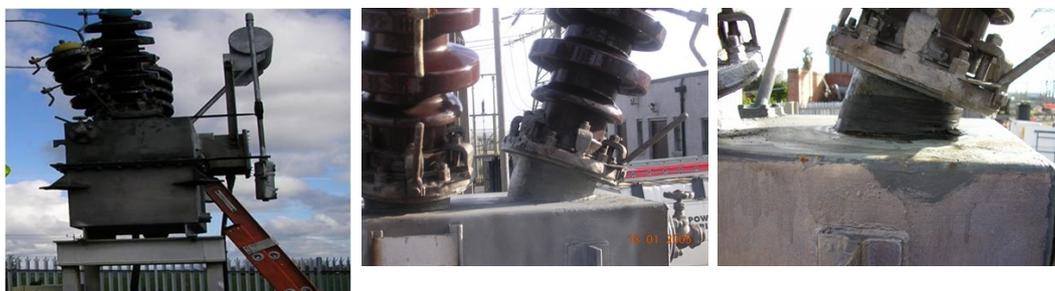
## Descripciones de fotografías

*Fuga activa de aceite.*

\* &Aacute;rea con fuga ,

\* Fuga detenida con Belzona® 1291 ,

\* Aplicaci&oacute;n completada con Belzona® 1161 ,

La aplicación fue llevada a cabo de acuerdo al folleto de Sistema Know-How VPF-11a. La fuga fue detenida con Belzona® 1291, luego Belzona® 1161 fue aplicado para encapsular el área.
