BELZONA SELLA FILTRACION EN BRIDA DE TRANSFORMADOR

ID: 1314

Ubicación del cliente: *National Grid, Inglaterra*
Fecha de aplicación: *Mayo 2008*

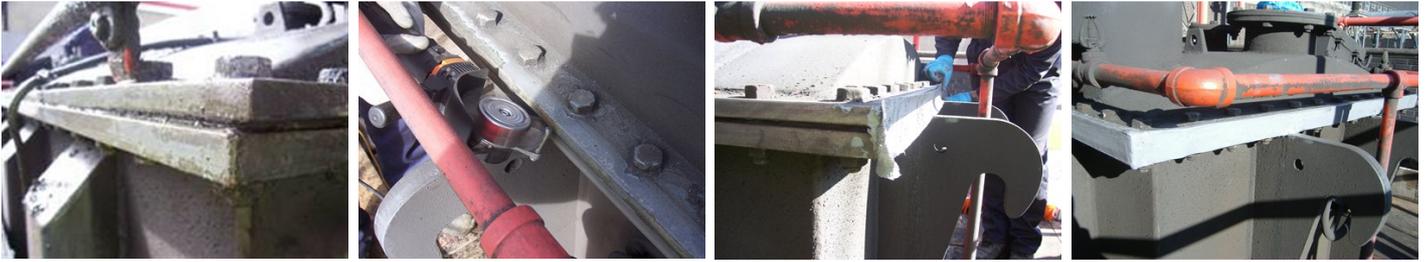
Filtración de aceite en las juntas de brida apertadas.

- * Área con filtraci&ocute;n ,
- * MBX Bristle Blaster siendo usado para preparar la superficie ,
- * Belzona® 1161 incorporando Reinforcement Tape aplicado a la superficie ,
- * Aplicaci&ocute;n terminada ,

La aplicación fue llevada a cabo de acuerdo al folleto de Sistema Know-How VPF-11a. Un MBX Bristle Blaster fue usado para preparar la superficie. Luego fue aplicado Belzona® 1161 incorporando Belzona 9341 Reinforcement Tape para sellar sobre la junta de brida.
