# Belzona repara y protege máquina llenadora de jugos enlatados

ID: 1328

**Ubicación del cliente:** Industria embotelladora, Guatemala  
**Fecha de aplicación:** Diciembre, 2008

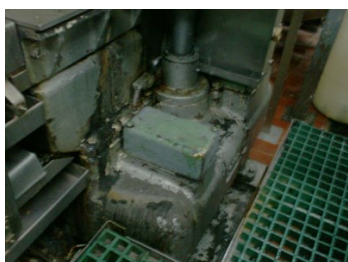
Debido a los constantes derrames de productos ácidos sobre la estructura de la maquina, se produjo una severa corrosión en la misma.

- \* Maquina llenadora (dañada por corrosión) ,
- \* Reconstrucción del equipo con Belzona® 1111 ,
- \* Reconstrucción terminada ,
- \* Revestimiento terminado ,
