# Belzona repara y protege plato de bomba de vacío

ID: 1330

Reconstrucción y recubrimiento en plato de bomba de vacío.

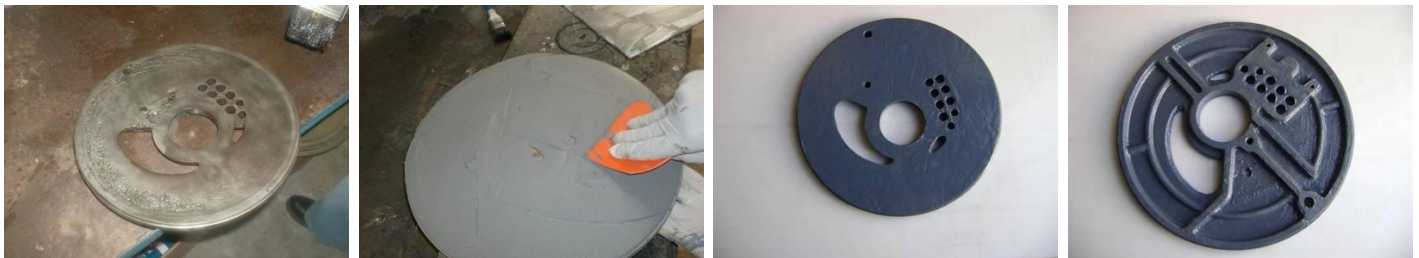
*Severos daños por corrosión y abrasión estaban causando ineficiencia en el trabajo de la bomba.*

- \* Daños en el plato de la bomba de vacío ,
- \* Reconstrucción con Belzona® 1111 (Super Metal) ,
- \* Revestimiento terminado (Lado A) ,
- \* Revestimiento terminado (Lado B) ,

Para la preparación de la superficie se utilizó Sand Blast, cumpliendo con la norma de limpieza SSPC-SP 10, y durante la aplicación se siguió el procedimiento del PDP-6.

Utilizar soldadura convencional existía un riesgo muy alto de causar una fractura en la pieza, debido a que en algunas regiones la profundidad de los daños era crítica
