# Gasómetros (Almacena 30.000m3 de gas alto horno)

ID: 1367

Ubicación del cliente: Ternium Siderar, San Nicolás, Buenos Aires, Argentina

## Problem

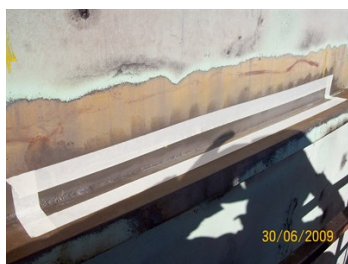
Fisura en la soldadura, pérdida de gas con alto grado de riesgo.

- \* Gasómetros ,
  - \* Fisura agujereada extremos para detenerla ,
  - \* Aplicación Belzona® 1221 ,
  - \* Aplicación Belzona® 2121, con 9341 incluido entre las dos manos ,
- \* <input id="jsProxy" onclick="jsCall();" type="hidden" /> ,

Reparación de fisuras en soldadura, entre pared del gasómetro y el anillo de hierro angulo.1.-de 0,50m y 2.- de 1,50m. La tarea se realizará a una altura de 30m.

El sustrato fué preparado por hidroarenado. Partículas magnéticas que determinó el largo de las fisuras. Se agujerean extremos de

fisuras para detenerlas. Se aplican productos Belzona® 1221,9341 y 2121.
