# Reconstrucción de anillo de pistones elevadores máquina llenadora

ID: 1383

Ubicación del cliente: Industria Embotelladora, Guatemala C. A.

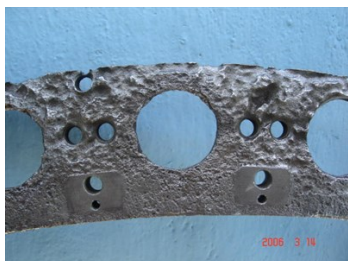
Desajuste por corrosión en alojamiento de pistones y superficie del disco ocasionaban paros constantes en producción.

- \* Anillo atacado por corrosión química ,
- \* Reconstrucción con Belzona® 1111 ,
- \* Revestimiento con Belzona® 1321 ,
- \* Anillo completamente reconstruido ,
