RECUPERACIÓN Y REVESTIMIENTO BOMBA DILACERATRIZ

ID: 1386

Industria: Química y petroquímica
Solicitud: Transmisión de potencia mecánica
Sustrato: Acero al carbono
Productos: * Belzona® 1311 (Ceramic R-Metal) ,
* Belzona® 4311 (Magma CR1) ,

Ubicación del cliente: CHEMICAL, CAMAÇARI , BRASIL
Fecha de aplicación: Enero 2007

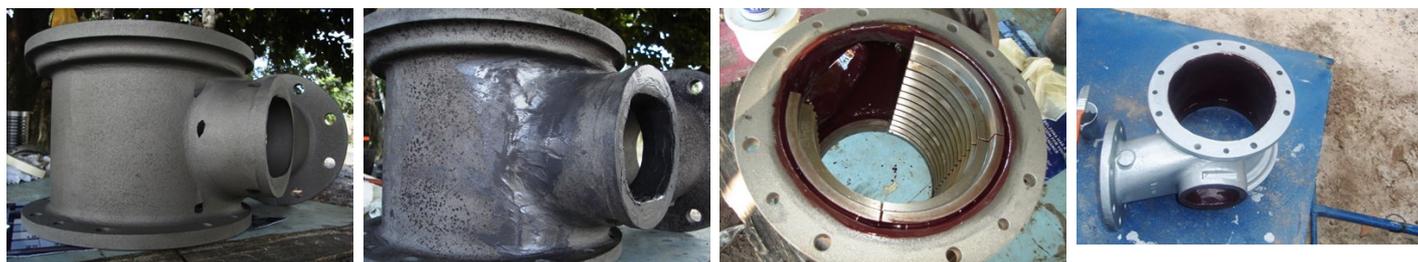
Descripciones de fotografías

La superficie interna de la carcasa de la bomba dilaceratriz sufría proceso corrosivo seguido por la abrasión causada por soda cáustica al 10%. Era necesario restaurar y proteger el sustrato con el fin de prolongar la vida útil del equipo.

- *
- * Dilaceratriz la bomba con el mejoramiento de la pantalla ,
- * Equipo después de la preparación de la superficie ,
- * Recubrimiento Belzona® 4311 ,
- * Aplicación finalizada ,
- ,

La preparación de la superficie fue con granallado abrasivo seco a metal casi blanco. Después de la preparación de superficies se aplicó Belzona® 1311 con tela de refuerzo para recuperación de los daños y suavizar la superficie para permitir la correcta aplicación de Belzona® 4311. A continuación, se aplicó Belzona® 4311 en dos capas con el espesor final de 500 micras. La zona de la junta se hizo mediante la técnica de moldeo.
