# RECUPERACIÓN Y REVESTIMIENTO DE POSTE

ID: 1387

Industria: Energía

Ubicación del cliente: Companhia de Electricidade, Teixeira de Freitas Bahia, Brasil

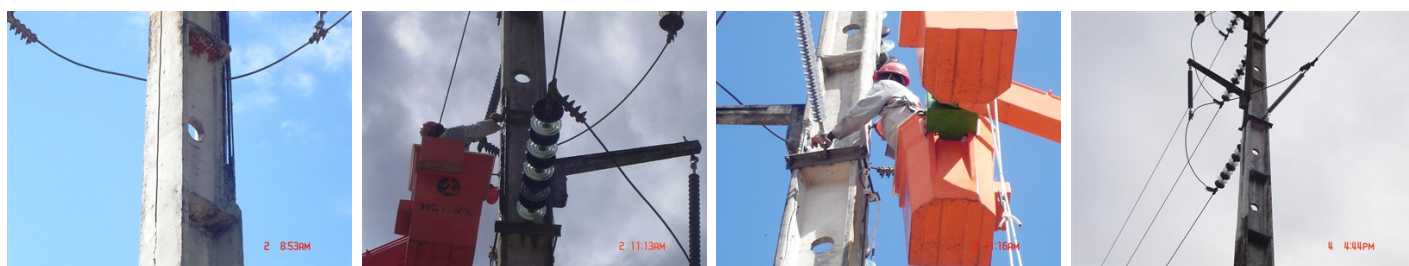
El concreto de esta columna de una línea de transmisión eléctrica, se encontraba deteriorado debido a efectos de erosión y degradación del concreto por el medio ambiente. Debía corregirse este problema sin desconectar el servicio o al menos minimizando en lo posible el corte de electricidad. Adicionalmente para los efectos de mantenimiento, debía corregirse este problema para evitar el riesgo de un posible accidente, así como el prolongar la vida útil de este soporte.

- \* Imagen de la carrera hasta que el servicio (desgaste nota) ,
- \* Preparación de la superficie ,
- \* Servicio cumplido después de la aplicación de los productos Belzona® ,

La superficie fue preparada con un esmeril empleando un cepillo de alambre, martillo y piqueta. Después de la preparación y limpieza de la superficie se aplicó Belzona® 4911 (Magma TX Conditioner) para acondicionar la superficie. Entonces se aplicó Belzona® 4141 (Magma-Build) para recuperar las zonas desgastadas, restablecimiento la resistencia estructural del elemento.
