# REPARACIÓN Y REVESTIMIENTO BOMBAS DE LAMA

ID: 1388

Solicitud: *Bombas centrífugas*

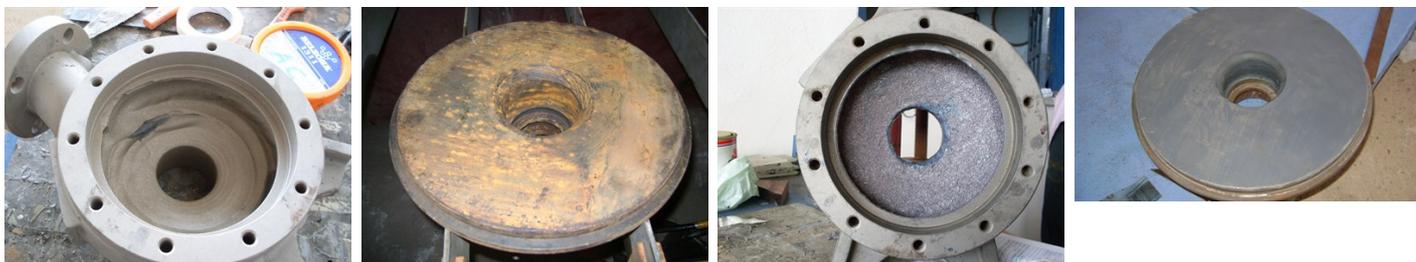
*El equipo tenía graves desgaste causado por la corrosión / abrasión generada por el fluido de proceso. Es necesaria una intervención eficaz para reparar y proteger el sustrato de los efectos de la corrosión / abrasión, a fin de prolongar la vida útil del equipo.*

- \* La carcasa en condiciones originales ,
- \* Disco desgastado y corroído ,
- \* Carcasa después de la recuperación, recubierta con Belzona® 1812 ,
- \* Disco recubierto con Belzona 1321 ,

Grave desgaste en la carcasa y disco de esta bomba.

Antes de la preparación de la superficie se llevó a cabo la descontaminación para la remoción completa de los residuos. La preparación de la superficie se realizó de acuerdo a la norma Sa 2 ½ a través de chorro abrasivo a metal casi blanco. Después de limpiar, se aplicó Belzona® 1812 para recuperar las áreas desgastadas en la carcasa y proteger el equipo. Se empleó la técnica de moldeado para el disco usando Belzona® 1321.

Las bombas estaban cubiertas con un producto de la competencia y había trabajado solo 3 meses, con la protección del Belzona® 1812 este equipo pudo trabajar sin problemas por más de 12 meses.
