Belzona repara y protege tanque de almacenamiento de agua con celulosa

Ubicación del cliente: *Planta de elaboración de Cartón, Estado de México*

Solicitud: *Tanques y Áreas de Contención de Químicos*

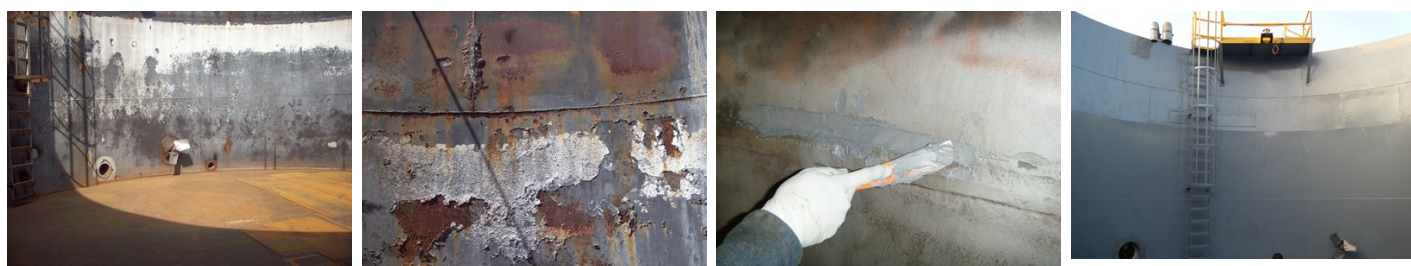
Descripciones de fotografías

Después de muchos años de servicio, el tanque presentaba daños severos de corrosión en casi la totalidad del área interna, al punto de considerar que se hiciera una sustitución con un tanque nuevo o que se presentara una propuesta de una reparación adecuada con un recubrimiento para darle varios años más de servicio

- * Tanque antes de la aplicación ,
- * Severos daños por corrosión ,
- * Reconstrucción con Belzona® 1111 ,
- * Aplicación terminada a dos capas con Belzona® 5811 ,

Reparación y protección a largo plazo contra la corrosión en tanque de almacenamiento de agua con celulosa y demás componentes del tanque

Para la preparación de la superficie se utilizó granallado cumpliendo la norma de limpieza SSPC-SP 10. En la reparación se siguió el procedimiento TCC-5 y aplicación del recubrimiento a dos capas.
