RECUPERACIÓN DE SUELOS

ID: 1429

Ubicación del cliente: *Fábrica de neumáticos, Camaçari - Bahía.*

Solicitud: *Áreas problemáticas del piso*

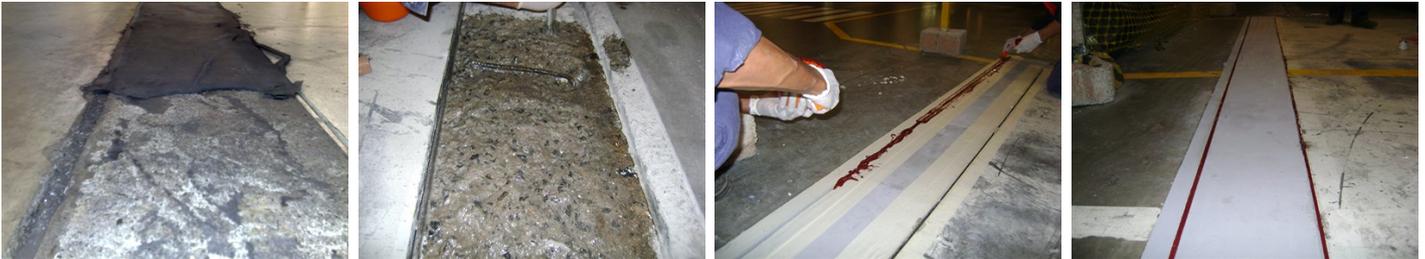
La junta de transición de hormigón entre dos galpones mostraba desgaste, así como la junta de expansión, el continuo paso de los montacargas aceleraban el deterioro de esta junta, lo que generaba daños en las llantas de los vehículos incrementando los costos de mantenimiento.

- * Condiciones originales de la junta ,
- * Preparación de superficie ,
- * Aplicación del producto ,
- * Aplicación concluida ,

Desgaste en una junta de transición entre dos secciones de piso en un almacén.

La preparación del hormigón se realizó con un martillo con una profundidad promedio de 6 mm, con la eliminación de todas las áreas sueltas o mal adheridas, la superficie no estaba contaminada. Se aplicó el acondicionador Belzona® 4911 antes de aplicar el Belzona® 4111. Después de dejar fraguar el Belzona® 4111 hasta estar seco al tacto, se removieron los espaciadores para proceder con la aplicación del acondicionador Belzona® 2911 para posteriormente aplicar el Belzona® 2121 para rellenar la junta de dilatación.

La zona recuperada hace que el paso de los montacargas sea de una manera muy suave entre los dos galpones y la causa del dano a los vehilos se ha eliminado.
