Separador gas-petroleo

ID: 1438

Ubicación del cliente: Pluspetrol (Pta. Caimancito, Jujuy, Argentina)

Protección interna de equipo separador gas-petroleo.

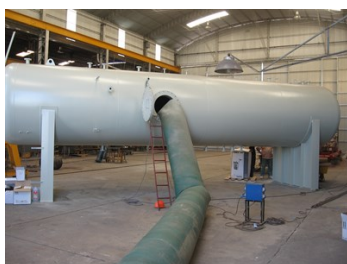
- * Vista del separador ,
- * Aplicación de stripe coat ,
- * Primera capa de Belzona® 5811 color beige ,
- * Control de calidad del Belzona® 5811 aplicado en segunda capa color negro ,
