ESFERA PERFECTA CON BELZONA® 1111 Y BELZONA® 1341

ID: 1456

Industria: Gas de petróleo

Esfera de válvula de bola

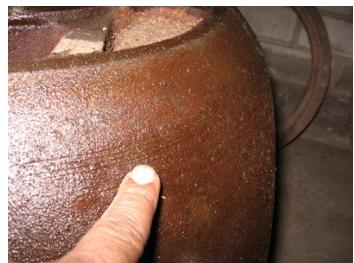
Corrosión generalizada bajo capa de cromo y desgaste por rozamiento de sellos

- * Corrosión y desgaste en esfera ,
- * Rellenando con Belzona® 1111 ,
- * Acabado superficial liso ,
- * Ensamble de esfera en cuerpo central de válvula ,

Reconstrucción de superficie rellenando con Belzona® 1111, previamente se preparó la superficie por granallado, removiendo la capa de cromo deleznable. Para obtener un acabado liso y buena protección contra la corrosión y resistencia a los hidrocarburos se aplicó Belzona® 1341 con espátula de forma.
