Válvula de gasoducto

ID: 1461

Ubicación del cliente: Pan American Energy, Tartagal, Argentina

Reparación en válvula de gasoducto troncal (presión de operación 80 kg/cm²)

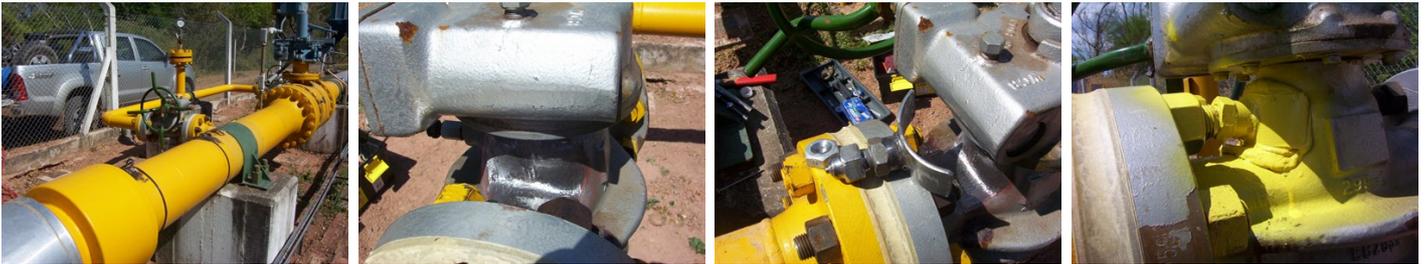
Pérdida de gas a través de porosidad en el cuerpo de la válvula

- * Vista del gasoducto ,
- * Vista de la superficie preparada y el poro ya calafateado ,
- * Dispositivo expansor listo para ser colocado ,
- * Expansor pegado con Belzona® 1111 y luego pintado ,
- ,

El poro se cerró mediante calafateo con cincel y martillo neumático. Se preparó la superficie mediante amolado con turbineta neumática. Se diseñó un expansor que se ajusta a presión entre el cuerpo de la válvula y la brida de la misma mediante un regulador. Dicho expansor se pegó al cuerpo de la válvula (sobre el poro) con Belzona® 1111.
