# SELLADO DE FUGAS EN TRANSFORMADOR

Ubicación del cliente: CONTECON - Puerto marítimo /  
Guayaquil - Ecuador

Solicitud: Válvulas, Tuberías y Accesorios

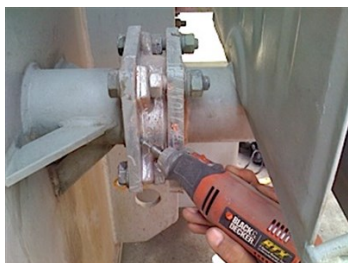
Fuga de aceite mineral a través de bridas y pernos de uno de los transformadores de la estación eléctrica que abastece de energía al puerto marítimo.

- \* Preparación de superficie ,
- \* Limpieza con Belzona® 9111NF ,
- \* Belzona® 1161 ,
- \* Belzona® 5831, trabajo terminado ,

Se requiere detener la fuga y sudado del aceite mineral que se escapa entre bridas y pernos del transformador.

Las aplicaciones se llevaron a cabo de conformidad con los folletos Belzona Know-How de los Sistemas VPF-10, GSS-10.

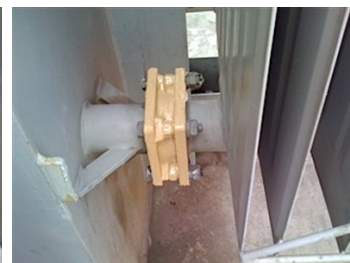
Se detuvo la contaminación del piso y la pérdida de aceite mineral
