PROTECCIÓN PARA TANQUES DE GLP

ID: 1501

Industria: Gas de petróleo
Solicitud: Tanques y Áreas de Contención de Químicos

Ubicación del cliente: REPSOL - Duragas / Guayaquil - Ecuador

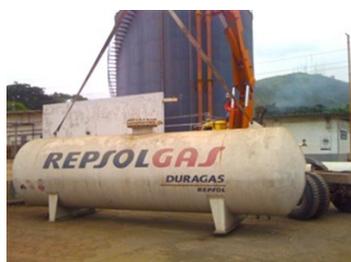
* Estado inicial del tanque ,

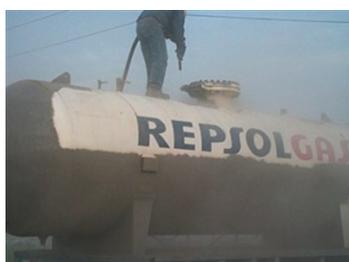
* Granallado según Norma Sueca SA 2 1/2 ,

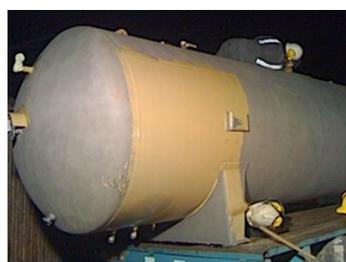
* Belzona® 5811 ,

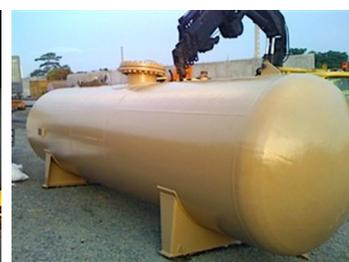
* Trabajo terminado ,
