# INTERCAMBIADORES DE CALOR

ID: 1507

Solicitud: *Intercambiadores de calor*

Fecha de aplicación: *Agosto 2010*

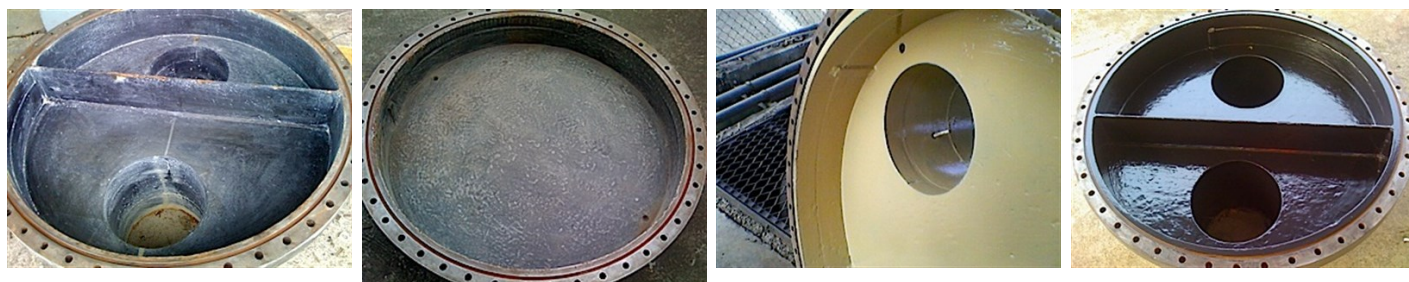
## Descripciones de fotografías

*Corrosión localizada puntualmente en tapas y espejos de los intercambiadores de calor.*

- \* ,
- \* Estado de las tapas después de tres años de trabajo. ,
- \* Preparación de superficie. ,
- \* Primera capa de Belzona® 5811 (250µm) ,
- \* Segunda capa de Belzona® 5811 (250µm) ,
- \* ,

Reforzamiento de micraje en tapas de intercambiadores de calor y retoques puntuales en espejos. Las unidades fueron protegidas con Belzona en Junio del 2007.

Según sistemas Belzona® Know-How HEX-3 para la aplicación de capas resistentes a corrosión y abrasión.

Después de 3 años de la aplicación de Belzona® el recubrimiento se había perdido en un 2%. Ahorro de dinero para el cliente. Disminución de tiempo en paradas y mantenimiento.
