# SELLADO DE LIQUEO Y REFORZAMIENTO DE TUBERÍAS

Industria: Agua / Aguas Residuales  
Solicitud: Válvulas, Tuberías y Accesorios  
Sustrato: Acero al carbón  
Productos: \* Belzona® 1161 (UW Metal),  
\* Belzona® 1321 (Ceramico S-Metal),  
\* Belzona® 9111NF (Cleaner Degreaser),

Ubicación del cliente: INTERAGUA / Guayaquil - Ecuador  
Fecha de aplicación: Julio 2010

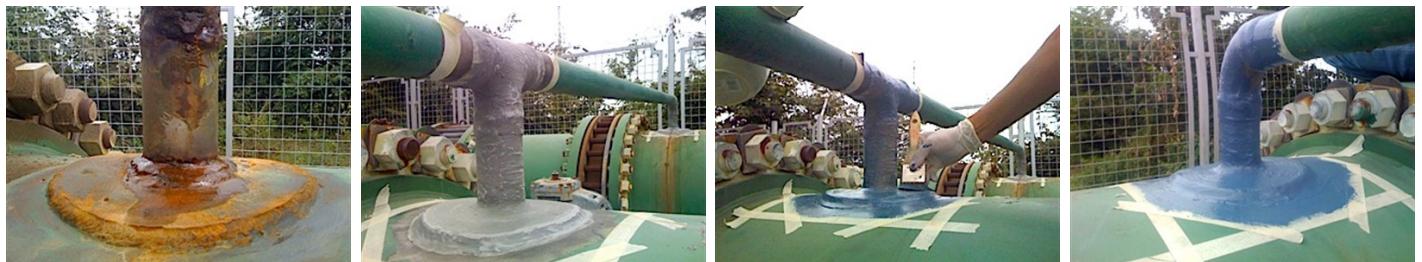
*Corrosión galvánica en los cordones de soldadura de las tuberías*

*Presencia de liqueos*

- \*
- \* Estado inicial de las tuberías ,
- \* Reforzamiento y sellado de liqueos en tuberías Belzona® 1161 ,
- \* Protección con Belzona® 1321 ,
- \* Finalización el trabajo ,

Presencia de liqueos en tuberías del sistema de distribución de agua potable.

Las aplicaciones se llevaron a cabo de conformidad con los folletos Belzona Know-How de los Sistemas VPF-8 y VPF-10.
