# Belzona brinda reparación de largo plazo para clarificador

Ubicación del cliente: Planta de Tratamiento de Aguas Residuales, sudeste de Virginia, EE.UU.

Clarificador principal de planta de tratamiento de aguas residuales.

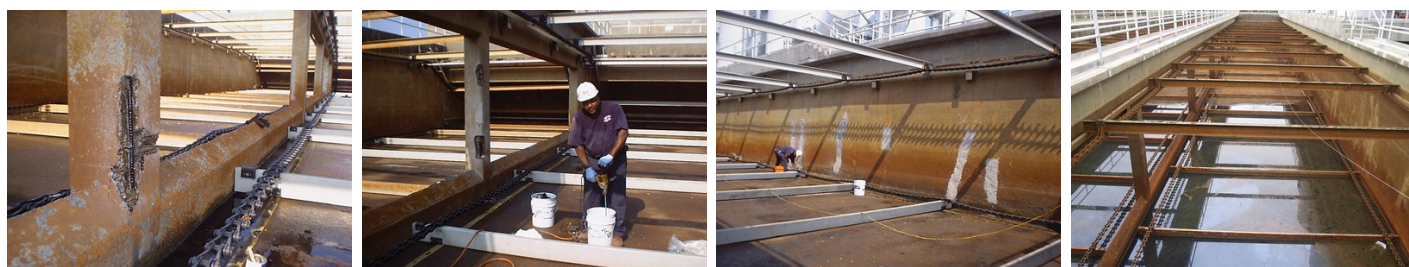
Graves fisuras en paredes de concreto y desprendimientos del concreto en columnas exponiendo las barras de refuerzo.

- \* Concreto desmoronado en columna vertical preparada y acondicionada ,
- \* Desmoronamiento en columnas verticales es reparado con Belzona 4141 ,
- \* Grietas en muro reparadas con Belzona® 4111 ,
- \* Foto de Clarificador en 2008 después de 5 años de servicio ,

La aplicación se llevó a cabo de conformidad con el folleto Belzona Know-How del sistema TCC-9. Se usó Belzona 4141 para reconstruir columnas desmoronadas y se aplicó Belzona 4111 sobre paredes con fisuras.

Previamente, el cliente utilizó alternativas de bajo costo pero que no duraron mucho tiempo. Estas reparaciones del Clarificador con Belzona tienen ya cinco (5) años en servicio sin falla alguna.
