# Belzona protege aireador en planta de tratamiento de agua

ID: 1533

Ubicación del cliente: Planta de Tratamiento de Aguas Residuales, Columbia Británica (Canadá)

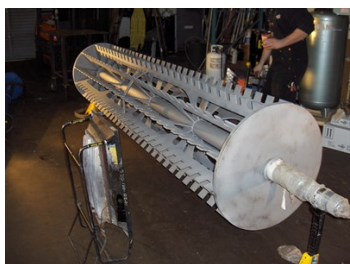
- \* Unidad aireadora terminada en el taller de fabricación después de ser granallada ,
- \* Foto de acercamiento del equipo ,
- \* Aplicación completa con dos capas de Belzona® 1321 ,
- \* Aireador protegido en plena operación ,
