SELLAR FILTRACIONES EN UNIONES DE TECHO CON BELZONA

ID: 1542

Ubicación del cliente: Taller de reparación de botes y yates,
Panama

Solicitud: Áreas problemáticas del techo

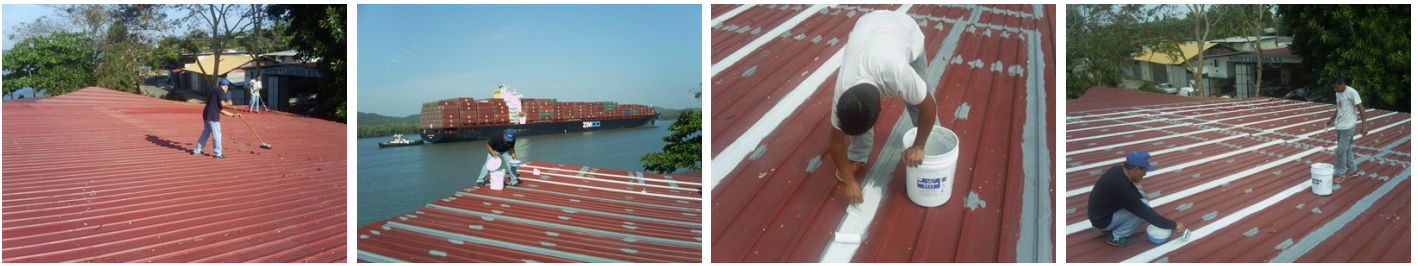
Descripciones de fotografías

Constante filtraciones por fuertes lluvias dañaron equipo en el taller.

- * Limpiando el techo ,
- * Aplicación en camino (con barco cruzando el Canal) ,
- * Aplicando tela de refuerzo sobre traslape ,
- * Aplicación terminando ,

Aplicación de Belzona 3111 sobre los traslapes y uniones de un techo.

La aplicación fue realizado de acuerdo folleto de Sistema Belzona Know-How RPA-1, para Reparación y Sellado de Juntas y Uniones.

Con 2 años después de haber sido aplicado, el cliente no ha reportado filtraciones
