# Reconstrucción de piso desgastado con Belzona

**Industria:** Industria general  
**Solicitud:** Áreas problemáticas del piso  
**Sustrato:** Concreto  
**Productos:** \* Belzona® 4131 (Magma Screed) ,  
\* Belzona® 4911 (Magma TX Conditioner) ,  
\* Belzona® 4124 (Bulk Fill) ,

**Ubicación del cliente:** Empacadora de pollo, Panama  
**Fecha de aplicación:** Octubre, 2008

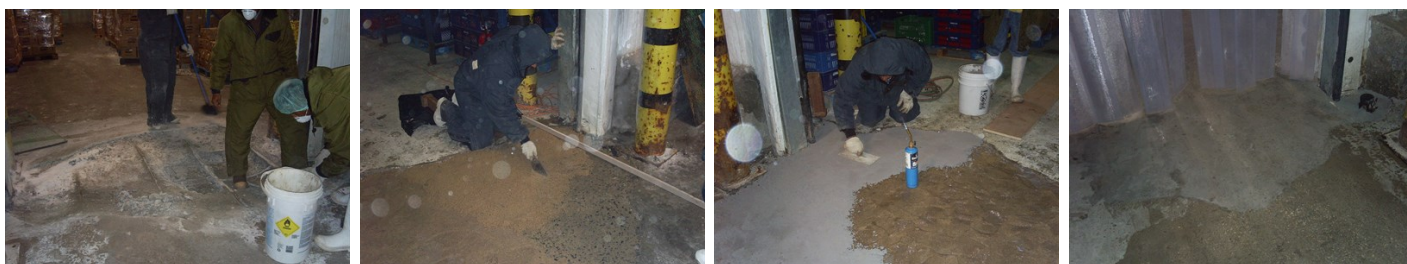
El piso entre dos cuartos de frío estaba severamente dañado por el tráfico de montacargas.

- \* Preparación de la superficie ,
- \* Relleno con Belzona 4124 (Bulk Fill) ,
- \* Aplicando Belzona 4131 (Magma Screed) ,
- \* Piso terminado ,

Reconstruir piso con Belzona que fragua rápido en situaciones extremas

Método de aplicación según folleto FPA-1. La aplicación fue realizada a -10°C. Las herramientas empleadas para la aplicación (llanas de albañil) tuvieron que ser calentadas para evitar que el producto se pegara. Posteriormente una caja de madera fue construido alrededor de la aplicación con lámparas halógenas adentro para que Belzona fraguara.

No hubo forma de reparar el piso con productos convencionales. Con Belzona el piso estuvo listo para el trabajo en 3 días.
