RECUPERACIÓN Y PROTECCIÓN EN INTERCAMBIADORES DE CALOR

ID: 1546

Solicitud: Intercambiadores de calor

Recuperación de volúmenes perdidos en las placas de los tubos y la protección en tapas y espejos de 2 intercambiadores de calor.

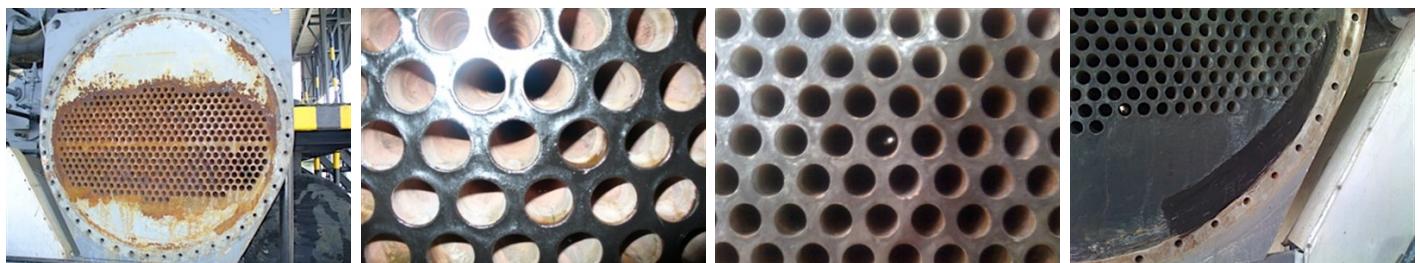
Descripciones de fotografías

Deterioro acelerado de las superficies debido a la erosión y corrosión

Futuras fugas de fluidos del sistema por la placa de tubos causada por desgaste de los ligamentos de la placa de tubo debido a corrosión electrolítica

Grietas en los ligamentos debido a debilitamiento por corrosión electrolítica

Fuga de líquido entre pasos debido a erosión y corrosión en las barras de separación que resulta en pérdida de eficacia

- * Estado inicial de los intercambiadores.,
- * Trabajo terminado Agosto 2007.,
- * Inspección realizada en Septiembre del 2010.,
- * Retoque puntual en el borde inferior del espejo.,

Las aplicaciones se llevaron a cabo de conformidad con los folletos Belzona Know-How de los Sistemas HEX-1, HEX-2 y HEX-3.

La reparación se llevó a cabo en Agosto del 2007 y hasta la fecha los equipos han requerido únicamente un retoque puntual en la parte inferior del espejo después de tres años, disminuyendo tiempo y dinero en el mantenimiento de estos equipos.
