# SELLADO Y PROTECCIÓN EN TORRES DE ENFRIAMIENTO

Ubicación del cliente: Generadora Eléctrica Térmica –  
Guayaquil / Ecuador

Solicitud: Tanques y Áreas de Contención de  
Químicos

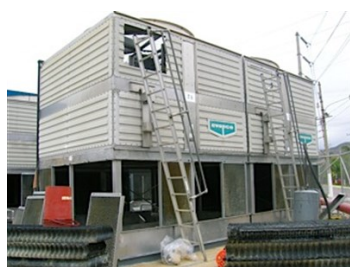
Fuga a través de las uniones de las bandejas de las torres de enfriamiento

- \* Torres de enfriamiento EVAPCO ,
- \* Sellado de fugas en uniones de planchas Octubre 2007 ,
- \* Belzona 5811 Grado de Inmersi&oacute;n 500 micras Octubre 2007 ,
- \* Inspecci&oacute;n realizada Septiembre 2010 ,

Sellado en uniones de planchas que conforma las bandejas de las torres de enfriamiento, así como la protección de las mismas.

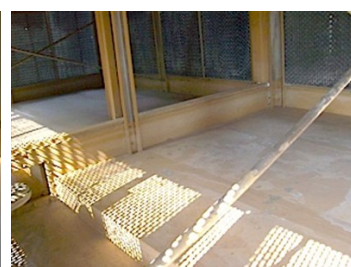
Belzona ha logrado ahorrar tiempo y dinero en el mantenimiento de estas torres de enfriamiento después de tres años de servicio.
