SELLADO Y PROTECCIÓN EN ESTACIÓN DE BOMBEO DE AGUAS RESIDUALES

Ubicación del cliente: ESTACIÓN DE BOMBEO DE AGUAS RESIDUALES Guayaquil / Ecuador

Problem

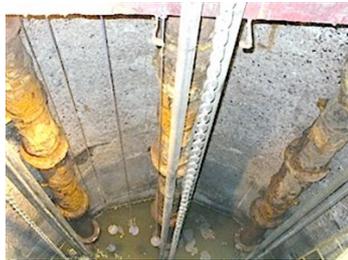
Deterioramiento estructural de la pre-cámara y del pozo húmedo debido al ataque químico de gases orgánicos (sulfhídrico y metano).

* Estado inicial del pozo húmedo, Junio 2007. ,

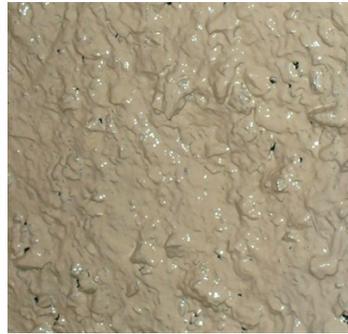
* Preparación de la superficie en Junio 2007. ,

Preparación de superficie mediante lavado a presión a 3000 PSI y detergente industrial biodegradable. Sellado de grieta en pared con Belzona® 4131. Protección del sustrato con Belzona® 5811 aplicado a 600 micras de espesor.

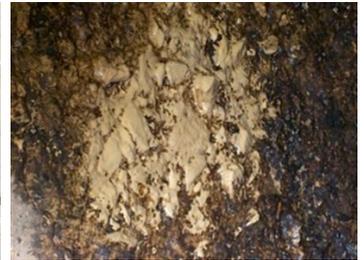
* Belzona® 5811 a 500 micras en Junio 2007. ,
