RESTAURACIÓN INTEGRAL EN INGRESO A CÁMARAS DE CONGELACIÓN

ID: 1551

Industria:	Industria general	Ubicación del cliente:	Productores de Pulpas - Guayaquil / Ecuador
Solicitud:	Áreas problemáticas del piso	Fecha de aplicación:	Abril 2009
Sustrato:	Concreto.		
Productos:	* Belzona® 4131 (Magma Screed) Belzona® 4521 (Magma Flex Fluid) Belzona® 5811 (Immersion Grade) Belzona® 9211 (Supergrip Aggregate) Belzona® 4911 (Magma TX Conditioner) ,

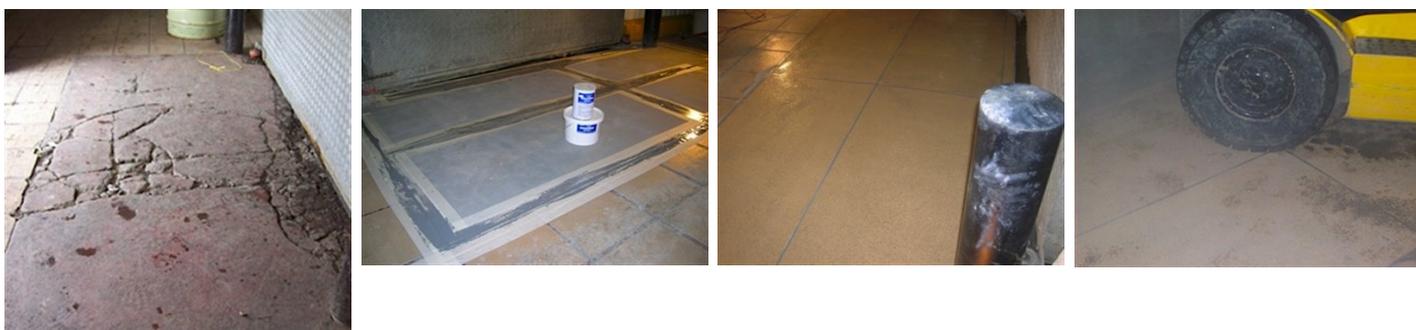
Descripciones de fotografías

Deterioro estructural de los ingresos a las cámaras de congelación. Empozamiento de agua y proliferación de micro organismos. Auditorías externas para la exportación del concentrado de pulpas.

* Estado inicial de las cámaras de congelación - Abril 2009. Instalación de Belzona® 4521 para sello de juntas. Belzona® 5811, recubrimiento protector y encapsulado de sistema antideslizante Belzona® 9211 agregado (trabajo concluido). Inspección realizada Septiembre 2010. ,

Reconstrucción integral en la entrada de dos cámaras de congelación. El continuo ingreso de los montacargas, unido a la humedad que producen las cámaras de congelación, ocasionan la constante fractura del piso de concreto.

El trabajo fue realizado en abril del 2009 y Belzona no ha sufrido degradación ni pérdida de espesor, ahorrando de esta manera tiempo y dinero en su mantenimiento.
