PROTECCIÓN EN CUCHARETAS DE FERTILIZANTE

Ubicación del cliente: *IMPORTADORA DE FERTILIZANTE - Guayaquil / Ecuador*

Fecha de aplicación: *Febrero 2009*

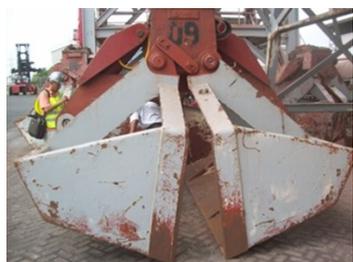
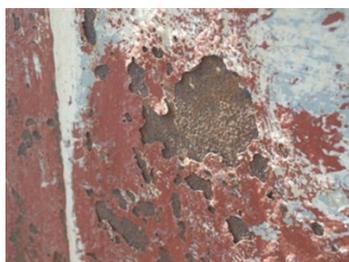
Deterioramiento acelerado del revestimiento convencional así como de la parte estructural de las cucharetas de descarga, ocasionado por la corrosión, abrasión y ataque químico del fertilizante.

* Estado inicial de las cuchareta - Febrero 2009 Deterioramiento del revestimiento convencional así como de la estructura de la cuchareta Trabajo finalizado Instalación realizada en Mayo del 2010 ,

Ataque por efectos corrosivos y abrasivo de fertilizante en cucharetas de descarga.

Preparación de superficie mediante norma Sueca SA 2 ½ Limpieza química con Belzona® 9111 Aplicación de Belzona® 5811 en la parte interna de la cuchareta 500 micras de espesor Aplicación de Belzona® 1321 en el borde de la cuchareta a 500 Micras de espesor.

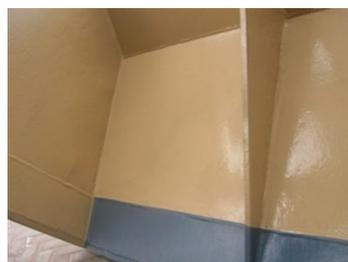
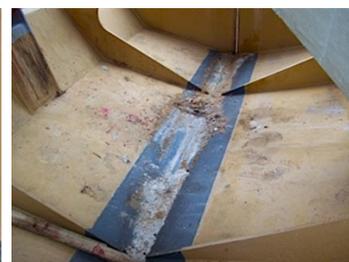
El trabajo fue realizado en Febrero del 2009 y la inspección se realizó en el mes de Mayo del 2010, en la cual se comprobó la durabilidad de Belzona.
