# BELZONA REPARA CONEXIÓN DE BRIDA CON FUGAS EN TRANSFORMADOR

ID: 1555

Ubicación del cliente: *Compañía Distribuidora de Electricidad,  
Reino Unido*

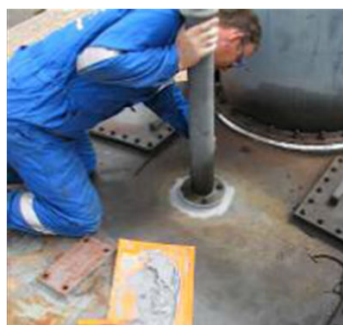
*Fuga de aceite a través de conexiones de brida en la tubería*

\* Aceite fugando de la brida ,

\* Belzona® 1161 en plena aplicaci&ocute;n ,

\* Inspecci&ocute;n de la aplicaci&ocute;n de Belzona® 1161 ,

Las reparaciones se llevaron a cabo in-situ sin necesidad de desconectar el transformador. Se aplicó Belzona® 1161 sin tener que vaciar el aceite del transformador. La reparación fue un éxito total.
