# BELZONA MANTIENE LAS LUCES ENCENDIDAS

ID: 1556

Ubicación del cliente: *Sub-estación eléctrica principal, Reino Unido*

Solicitud: *Válvulas, Tuberías y Accesorios*

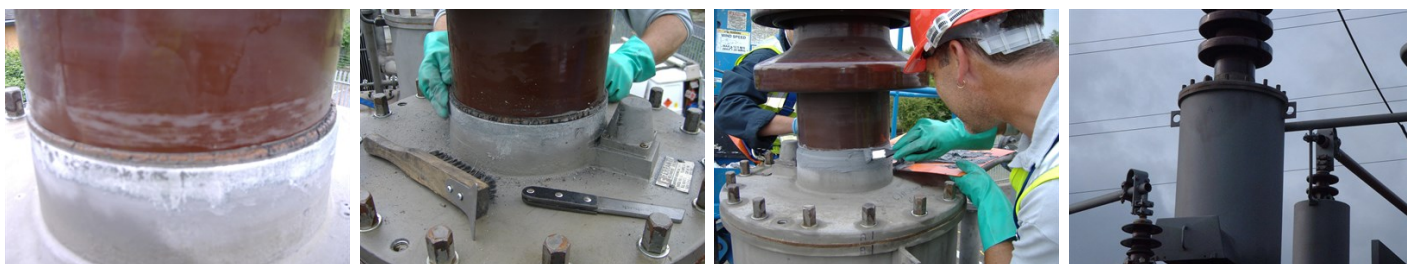
## Descripciones de fotografías

*Ocurrió una desalineación en la torreta de acero haciendo que el aceite del transformador se filtre creando una fuga activa de aceite.*

- \* Encontrando la fuga ,
- \* Preparando el sustrato ,
- \* Aplicando Belzona® 1161 ,
- \* El transformador terminado in-situ ,

Una bocina de porcelana de un transformador era reemplazada en la sub-estación eléctrica.

La aplicación se llevó a cabo de conformidad con una versión modificada del folleto Belzona Know-How VPF-11a.

Mientras se cambiaba el transformador, se había contratado un generador eléctrico de emergencia a un costo de 79,000 dólares por semana. Cambiar el transformador significaría por lo menos otras cuatro semanas de trabajo además de los costos del alquiler, asumiendo que había un transformador de repuesto disponible. La reparación de Belzona tomó 12 horas a un costo de 1,580 dólares.
